BULLETIN TECHNIK

MODELLVARIANTE:
MGF

Bull. Nr: 0016
CDS. Ref: M6932bu
Ausgabe: 2
Datum: 10.12.97

SCHLECHTE PASSUNG ZWISCHEN HARDTOP UND TÜRSCHIEBE ODER HINTERER AUFLAGEFLÄCHE - DIVERSE

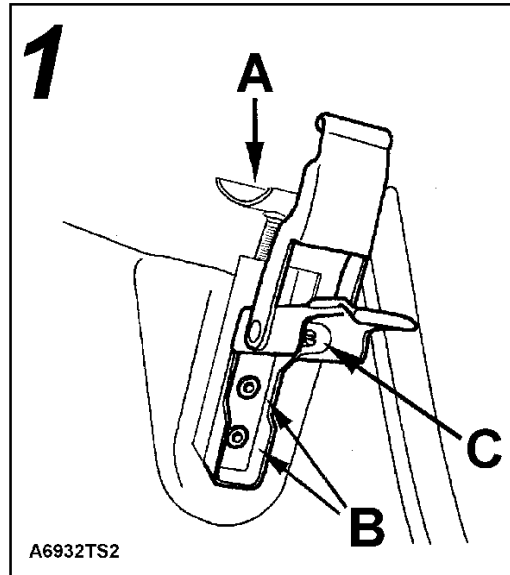
Die neuen Spannhalter verfügen über eine integrierte Höhenjustierbacke, siehe **Abbildung 1 (A)**, die die Hardtophöhe bestimmt. Bei korrekter Einstellung liegt die Höhenjustierbacke oben auf dem bestehenden Karosseriebefestigungshaken auf. Der Spannhalter greift in den unteren Teil des Hakens ein und wird umgelegt, wie bei der Originalausführung. Dadurch drückt das Hardtop die hintere Dichtung um ein vorgegebenes Maß zusammen und verhindert ein übermäßiges Zusammendrücken der Dichtung mit der Folge, daß das Hardtop den Heckbereich berührt.

1. Zum Entfernen des Spannhalters Befestigungsnieten (**B**) mit einem 5-mm-Bohrer ausbohren.

2. Zum Entfernen der losen Nietköpfe Hardtop kippen und schütteln, bis die Nietköpfe aus den Lücken unten an der B-Säule geholt werden können. Sicherstellen, daß alle vier Nietköpfe entfernt werden, um Beanstandungen über Klappergeräusche zu verhindern.
3. Geänderte Spannhalter mit Spezialnieten, Teilenummer DYQ 100340, montieren. Die Spitze der Nietmaschine muß schmal genug sein, daß sie in den Spannhalterträger paßt, da sonst die Nietköpfe nicht korrekt ausgerichtet werden können.

- Hardtop auf Fahrzeug aufsetzen:
- Spannhalter am Querholm schließen, um sicherzustellen, daß das Hardtop ganz nach vorn gezogen wird.
- Spannhalter wie bei Vorgängerversion einstellen, so daß sie fest sitzen, siehe *Abbildung 1 (C)*.
- Abstand zwischen Hinterkante des Hardtops und Heckauflagefläche prüfen. Bei unbefriedigendem Abstand siehe Hinweis unten.
